• M. FARUK SOYDEMİR •  
Mimar

**ANKARA VE İLÇELERİNDE,**  
GELENEKSEL EVLER, YAPIM TEKNİKLERİ  
VE GELENEKSEL EVLERDEN ÖRNEKLER

**ANKARA VE İLÇELERİNDE,  
GELENEKSEL EVLER, YAPIM TEKNİKLERİ  
VE GELENEKSEL EVLERDEN ÖRNEKLER**

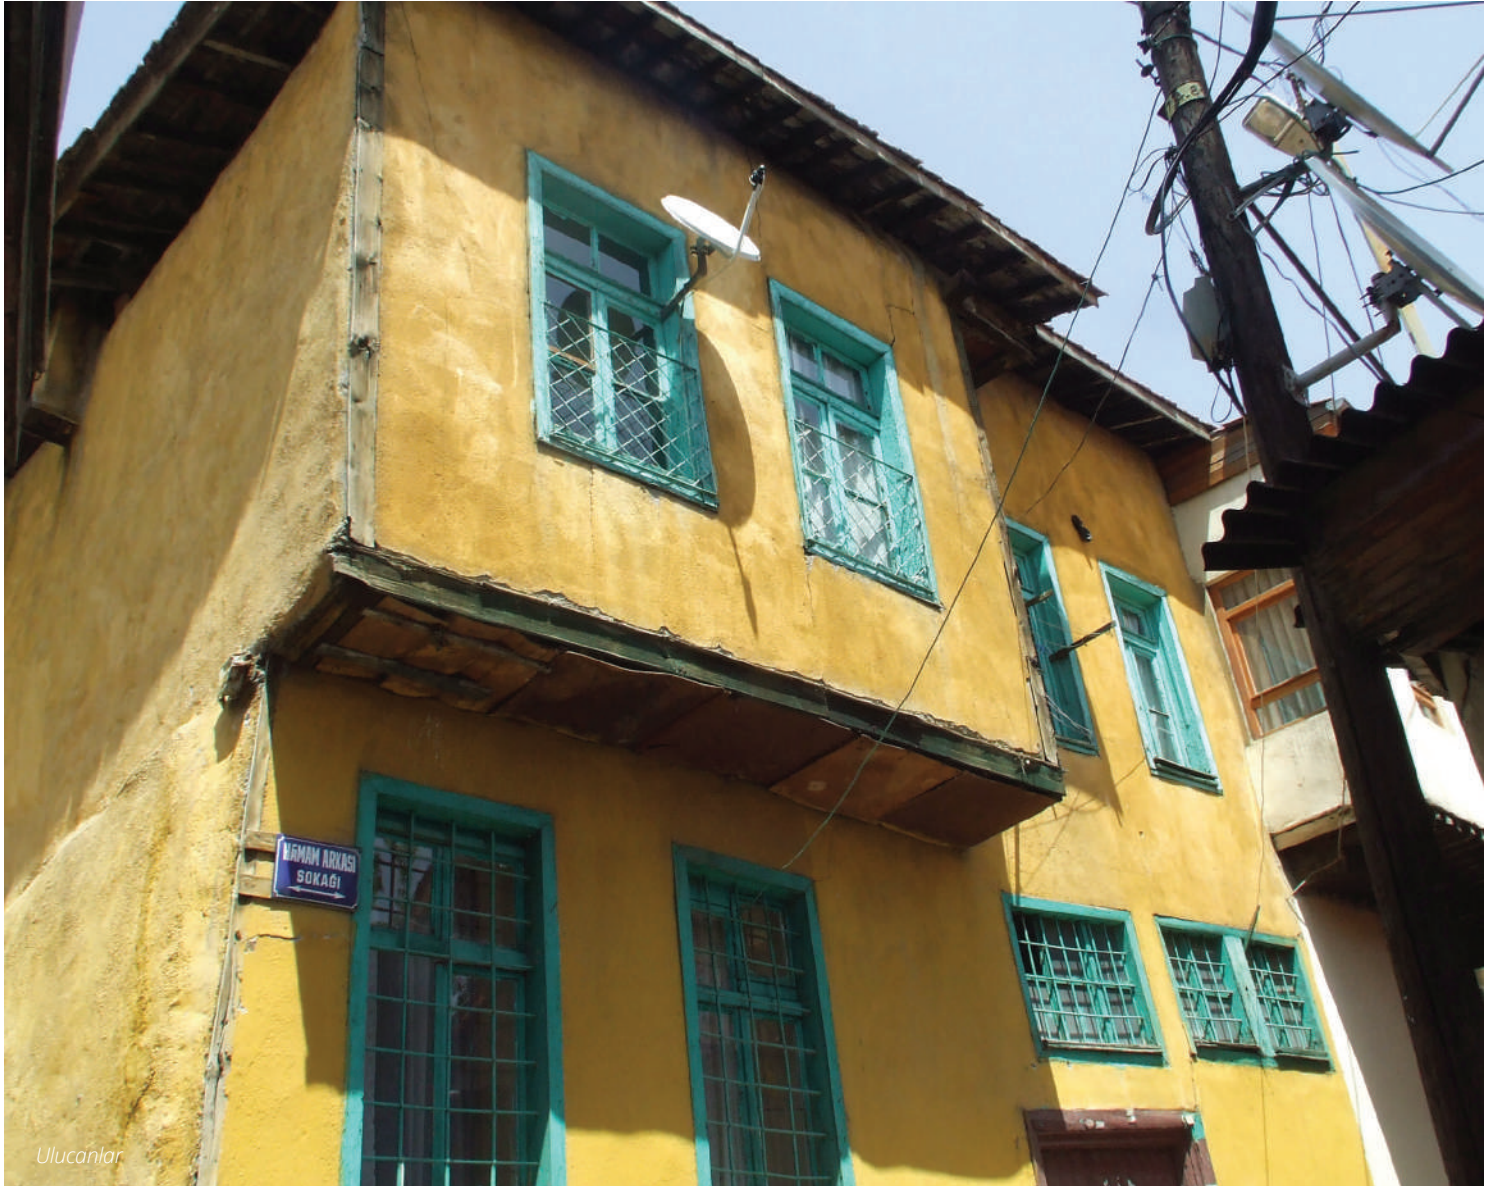
Ulucanlar

Çoğumuzun bildiği gibi, Bağdadi tekniği; taşıyıcı ahşap dikme ve kirişlerin oluşturduğu sistem arasına kırık tuğla, kiremit veya çamur harç doldurulup içten ve dıştan ahşap çitayla kaplanarak yapılan duvarların yapım tekniğidir.

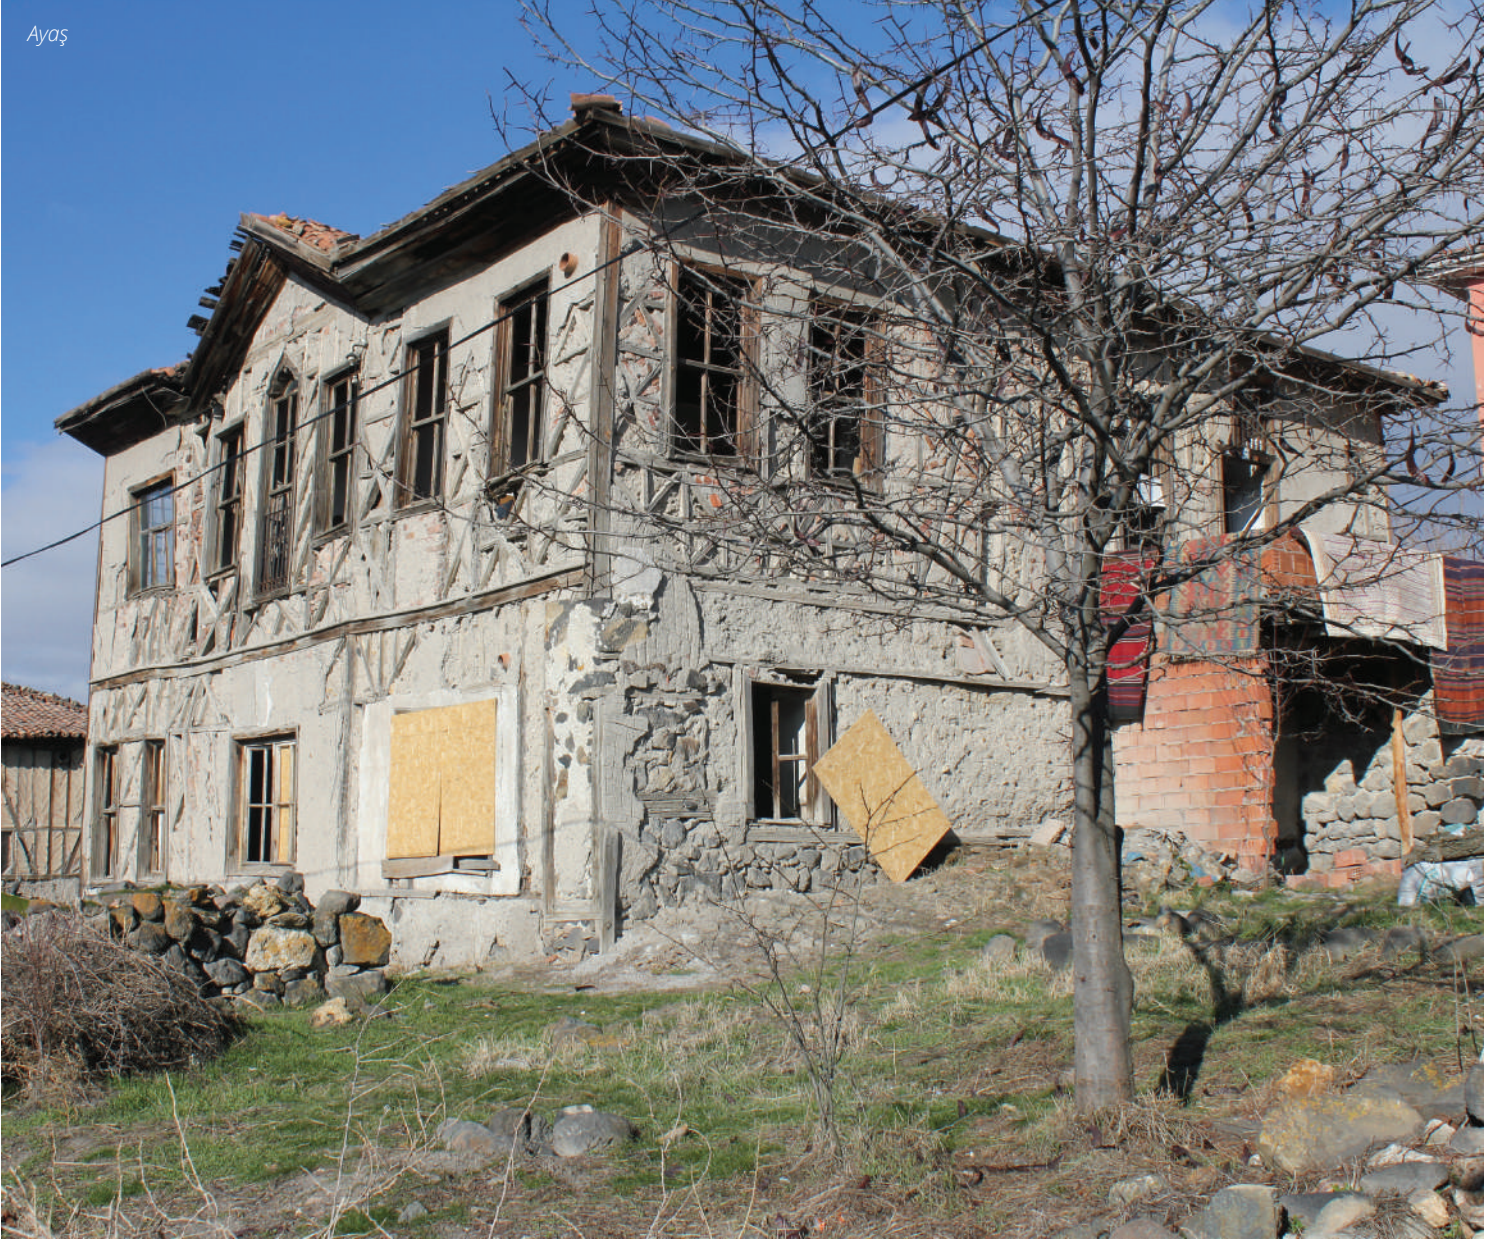
Kerpiç dolgulu ahşap taşıyıcının iç ve dış yüzeyleri genellikle saman karışımı çamurla veya kıtıklı harçla sıvalıdır.

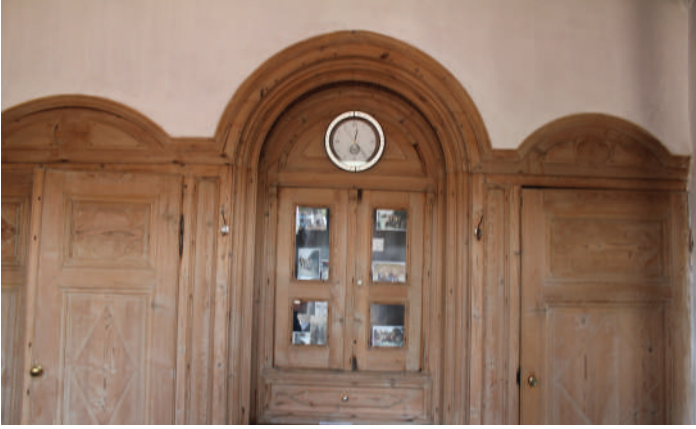
Bu değerlendirme ile hocamız Prof. Dr. Metin Sözen, iç sofalı plan türünün en güzel tanımını yapmıştır. İç sofalı plan tiplerine, odaların dış sofa etrafında karşılıklı düzende yer almasıyla oluşan karniyarıkla geçilmiştir. İç sofa, karşılıklı gelen oda sayısının artmasıyla uzayabilmekte, merdiven boşluğu ve eyvan yan sofanın katılımıyla genişleyebilmektedir. İç sofa, dış sofaya göre korunmuş ortak bir mekan oluşturur.

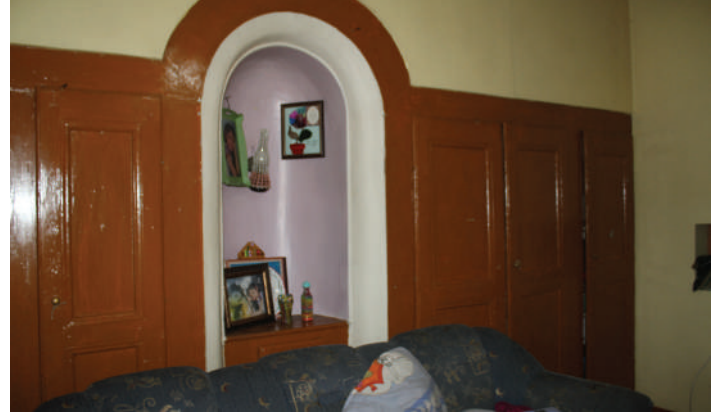
Ankara ve ilçelerindeki geleneksel evlerin bazılarında, sofalar özgün halini kaybederek, değişikliğe uğramıştır. Sofanın bir ucuna ahşap bölme duvarlar yapılmış ve sofalar ikiye bölünmüştür. Bu değişiklikler genellikle ısınma sorunu nedeniyle yapılmıştır.

Evler sobalı olması nedeniyle kışın yakıt tüketiminin daha az olması için böyle bir çözüm bulunmuştur. Bu çözüm tescilli yapıların özgün halinin bozulmasına neden

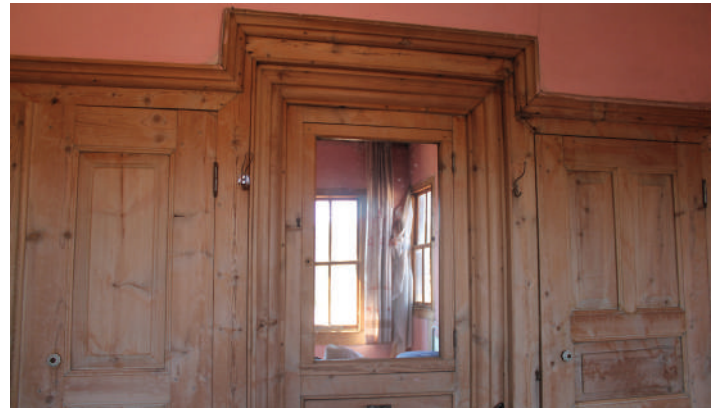
Dolapların hemen hemen hepsi ahşap dolaptır. Evlerin büyük çoğunluğundaki dolaplar sade ve gösterişsizdir. İşleve dönük olarak yapılmıştır. Daha çok yüklük olarak kullanılmaktadır.

Bazı evlerdeki dolaplar ise oldukça gösterişlidir. Oymalı ve bezemelidir. Dolapların bir bölümü gusülhane dediğimiz yıkanma yeri olarak kullanılmıştır. Gusülhane olarak kullanılan dolaplar bazı evlerde ocaklara bitişik olarak yapılmıştır. Bunun nedeni ise; gusülhanenin ocağın ısısından yararlanmasını sağlamaktır. Dolapların orta kısımları, aynalık, şerbetlik ve lâmbalık olarak kullanılmıştır.

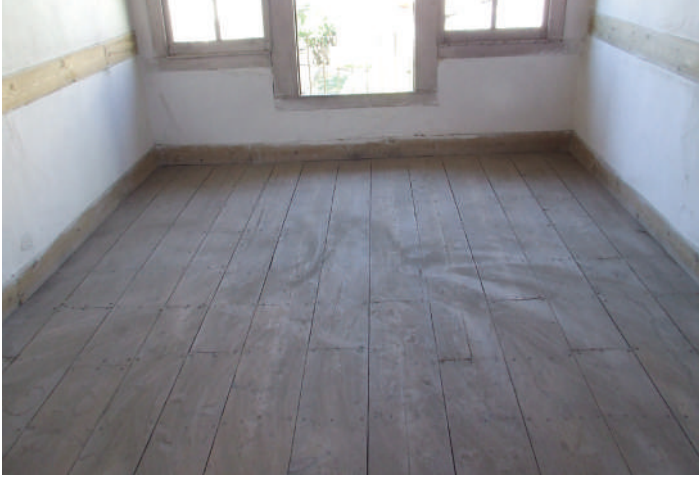
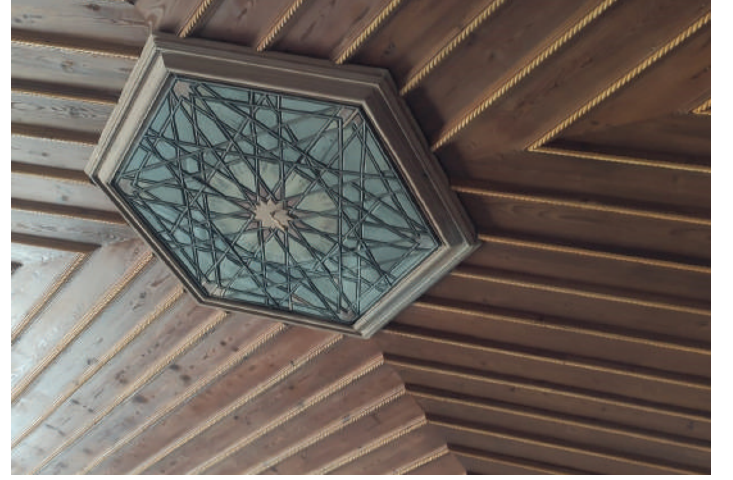
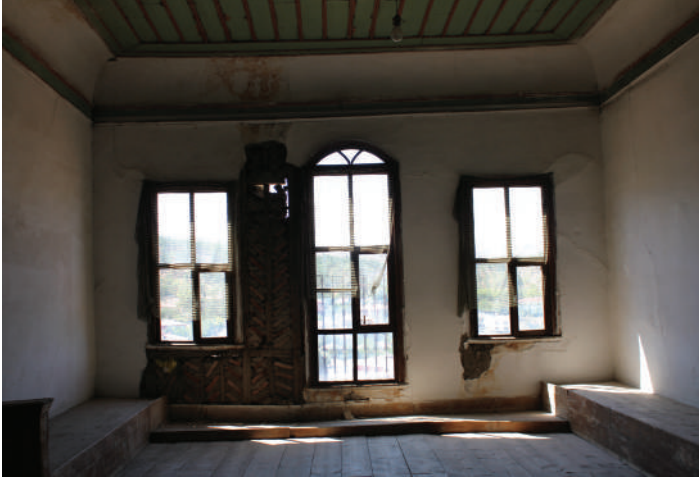
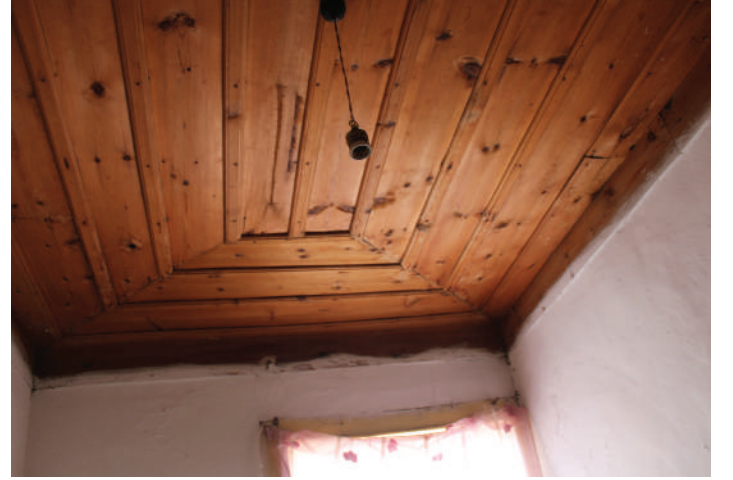
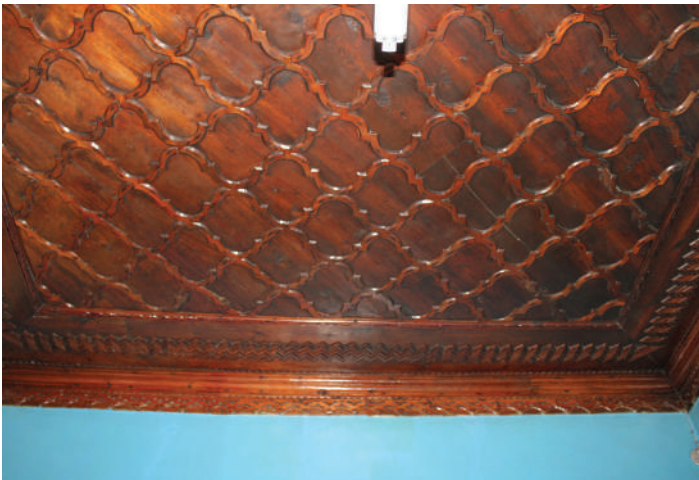
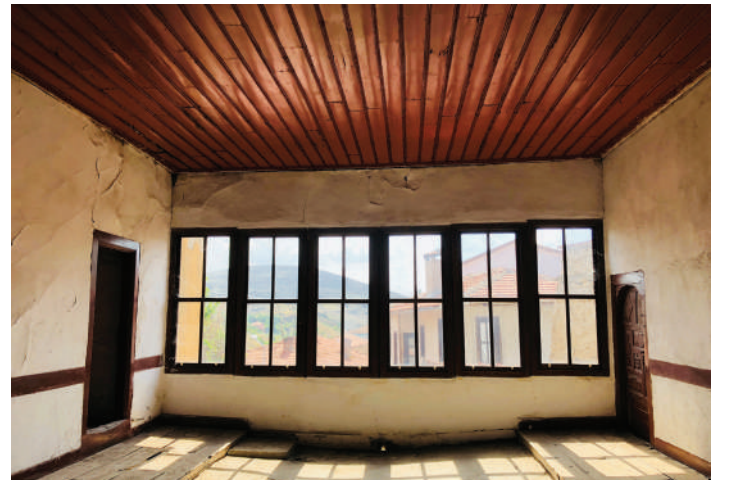
Geleneksel Ankara evlerinde döşeme kaplama malzemesi olarak genellikle ahşap kullanılmıştır. Evlerin büyük çoğunluğunda sofada ve odalarda ahşap tahtalar dikine döşenmiştir. Tahta genişliği genellikle 25-30 cm

aralığındadır. Boyları is 1.50-2,0 m arası uzunluğundadır.

Yapılarda tavan kaplaması olarak da ahşap kullanılmıştır. Ve genellikle çıtalı ahşap şeklindedir.

Büyük evlerin dışında tavan kaplamaları sade bir düzendedir. Sadece işleve dönüktür. Ahşap döşemenin alt kısmı genellikle genişliği 15 – 20 cm arasında olan ahşaplarla kaplanmıştır. Ahşaplar arasına ise yaklaşık 3 cm genişliğinde çıtalar konulmuştur.

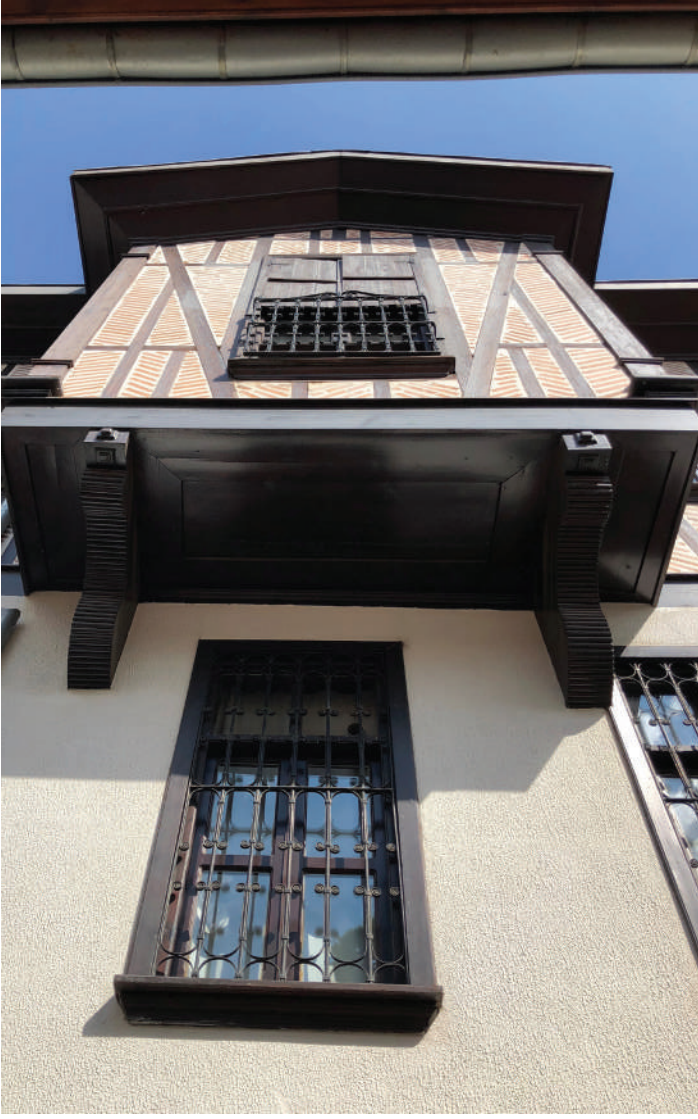
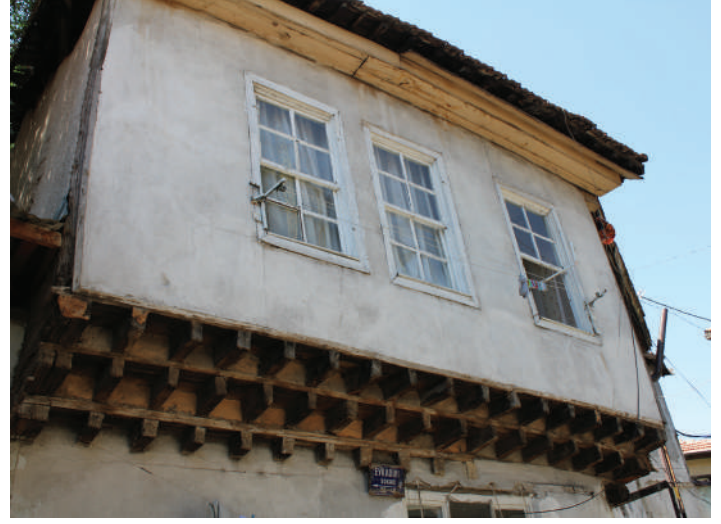
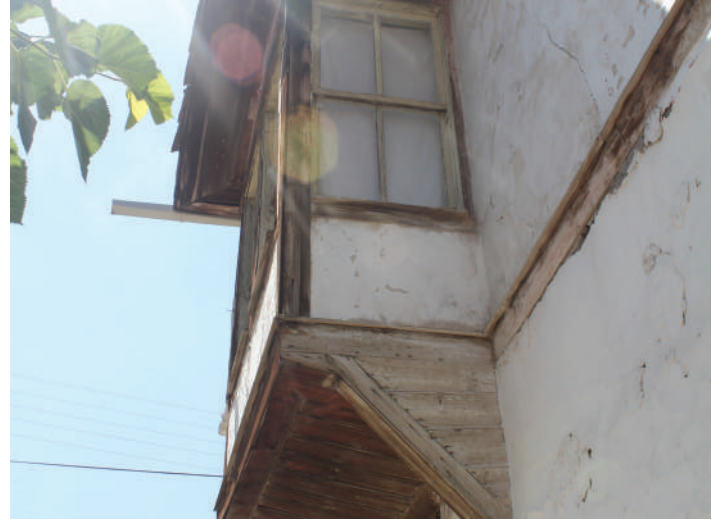
Evlerin çoğunluğunda sokak boyunca çıkma yapılmıştır.

Geleneksel yapıların cephe düzeninde karşımıza çıkan önemli cephe öğelerinden biri de çıkmalardır.

Çıkmalar; cephe ortasından yapılan tek çıkmalar, iki köşedeki çıkmalar, düz kat çıkması ve gönyeli çıkmalar şeklinde çeşitlilik göstermektedir.

Yapıların genelinde çıkma altları ahşap kaplamalıdır. Ve ahşap kaplamalar eliböğünde, payanda, ahşap bindirmeler ve koçbaşlarıyla desteklenmiştir.

Ankara Kalesi ve Hamamönündeki bazı konakların cumba altlarından ahşap kiriş şeklinde ahşap bindirmeler vardır. Bu ahşap bindirmeli çıkma altlarına Ayaş gibi bazı ilçelerde de rastlanır.

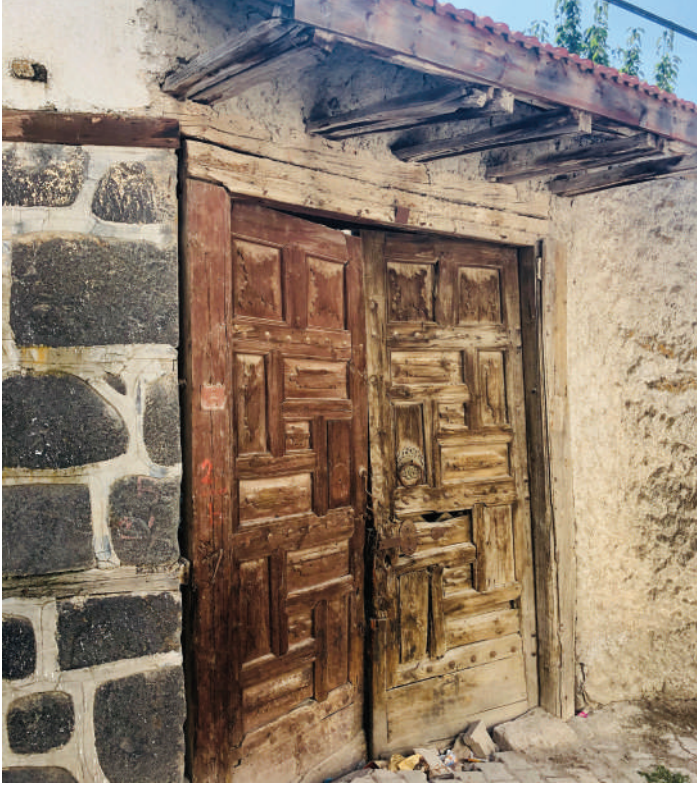
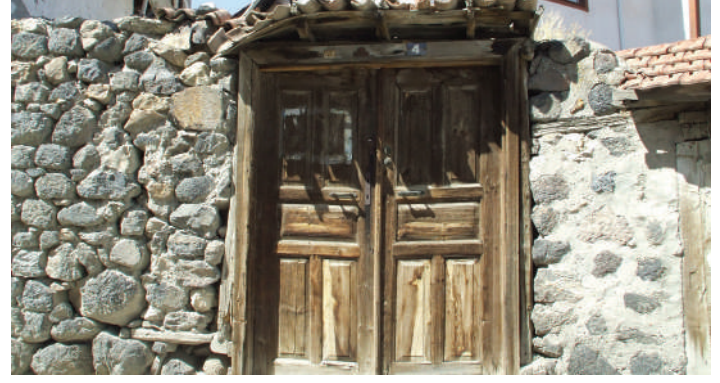
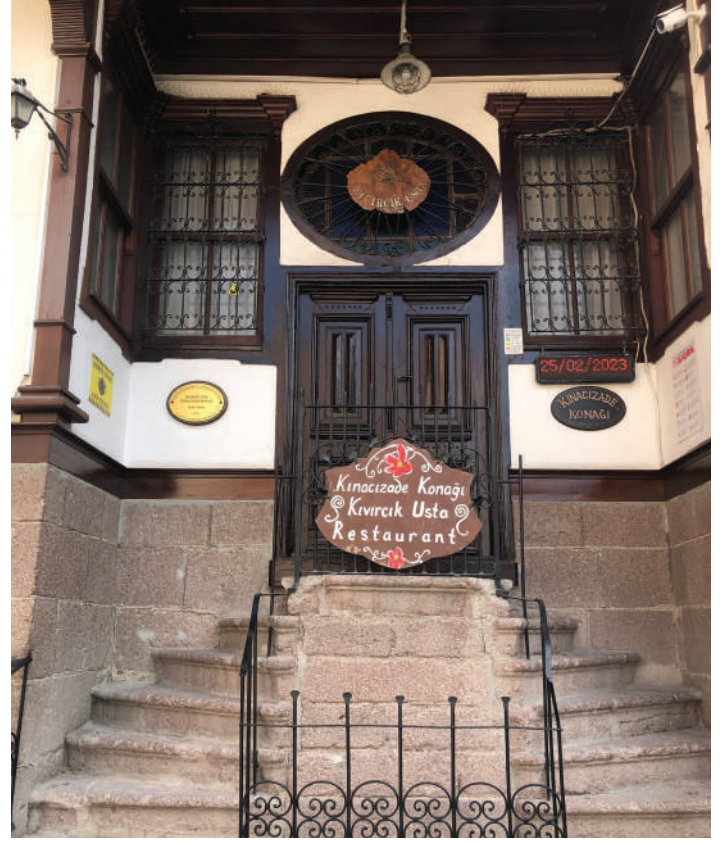
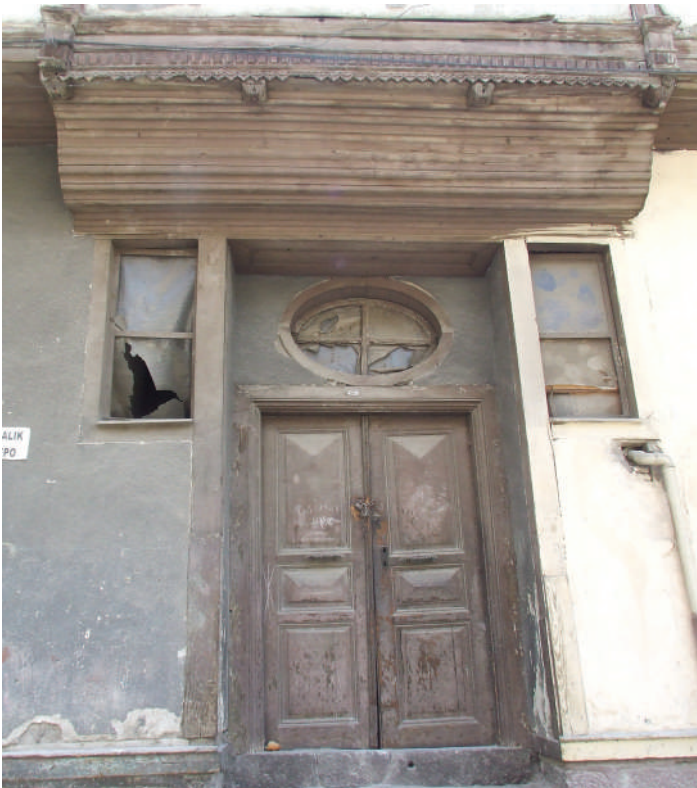
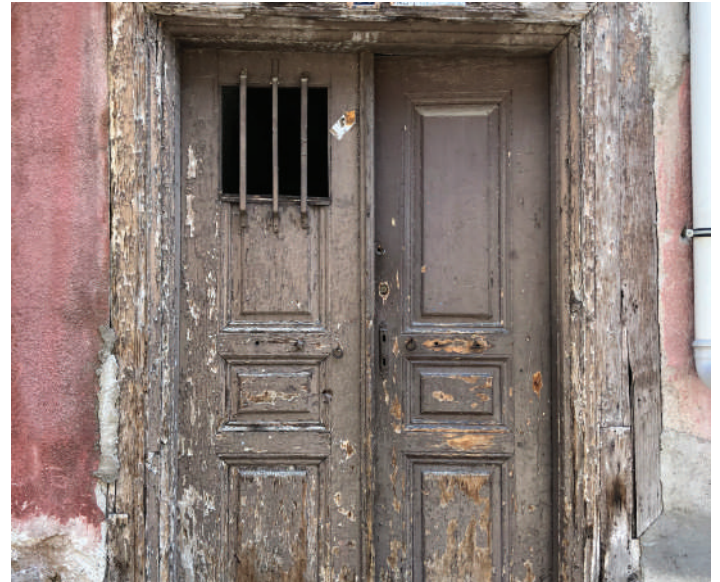
Pencerelerde biçim olarak devirlere göre gelişen tek kanatlı giyotin, iki, üç ve dört kanatlı pencere örnekleri kullanılmıştır. Düz olan pencere boşluğu bazı yapılarda kemerli yapılmıştır. Giyotin tipi pencere çok sayıda evde bulunmaktadır.

Kapılar ise yapılarda avlu kapısı, ana giriş kapısı ve oda kapıları olarak değişik biçimler göstermektedir.

Ana giriş kapılarıyla genellikle zemin kata doğrudan giriş yapılmaktadır. Sokak kapıları genellikle çift kanatlıdır ve evlerin büyük bölümündeki ana giriş kapılarının üstünde aydınlatma pencereleri bulunmaktadır. Bazı avlu ve sokak giriş kapılarının ahşap işçilikleri oldukça güzeldir. Oda kapıları da genellikle tek kanatlı ve sade görünümlüdür.

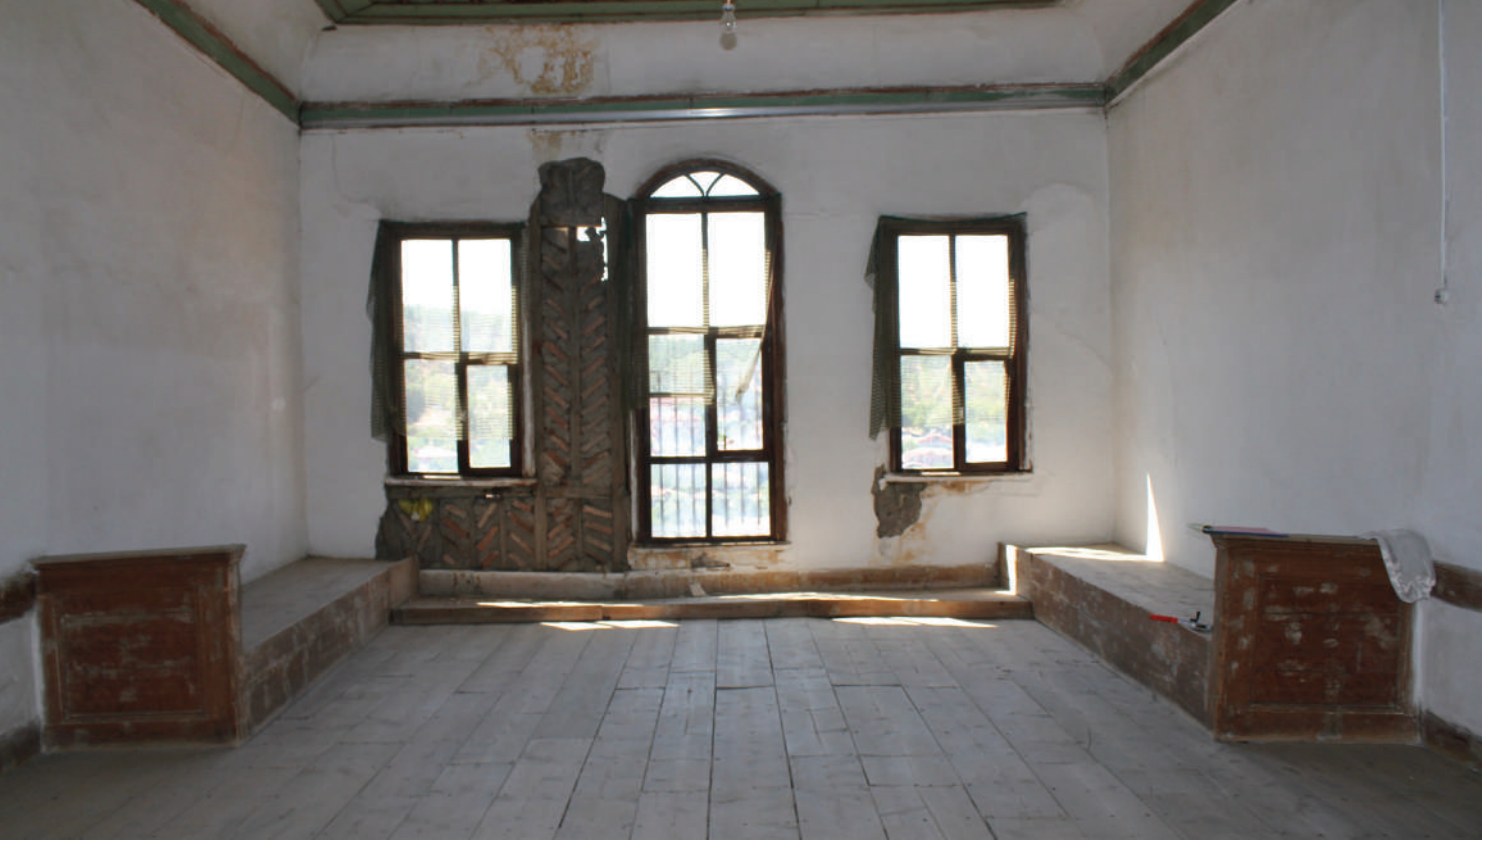
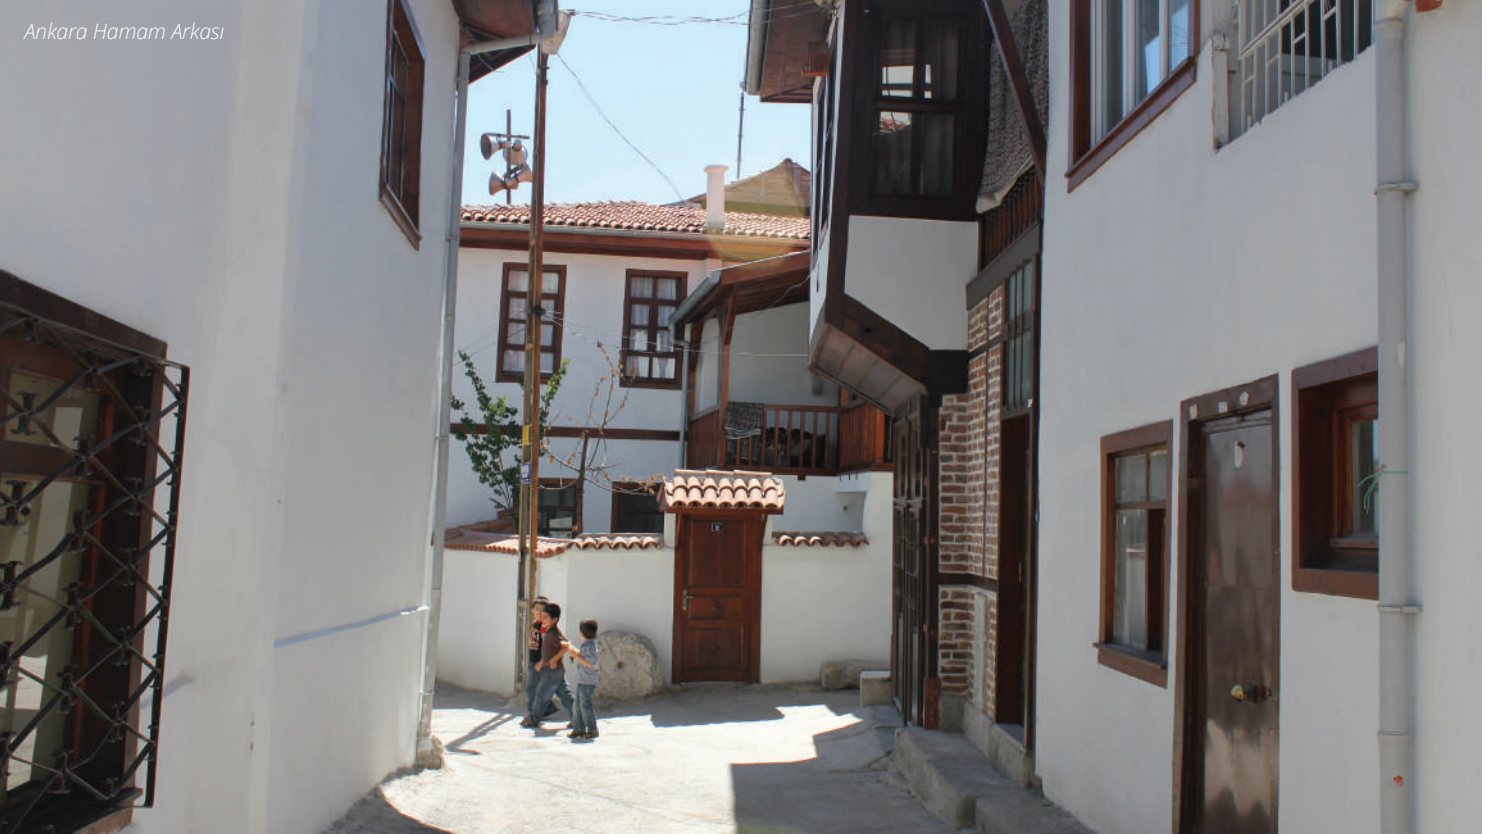
Geleneksel evlerimizin birçoğunda oda ve sofada düzenlenen sedirler, evin sofasını ve odalarını süsleyen ahşap unsurlardır. Genellikle yerden 30-35 cm yükseklikte yapılmışlardır. Malzeme ahşaptır. Genişliği ise 40-50 cm genişliğindedir. Sedirler, genellikle sofanın, bahçeye ya da sokağa bakan tarafına ve evin odalarına oturma yeri olarak yapılır.

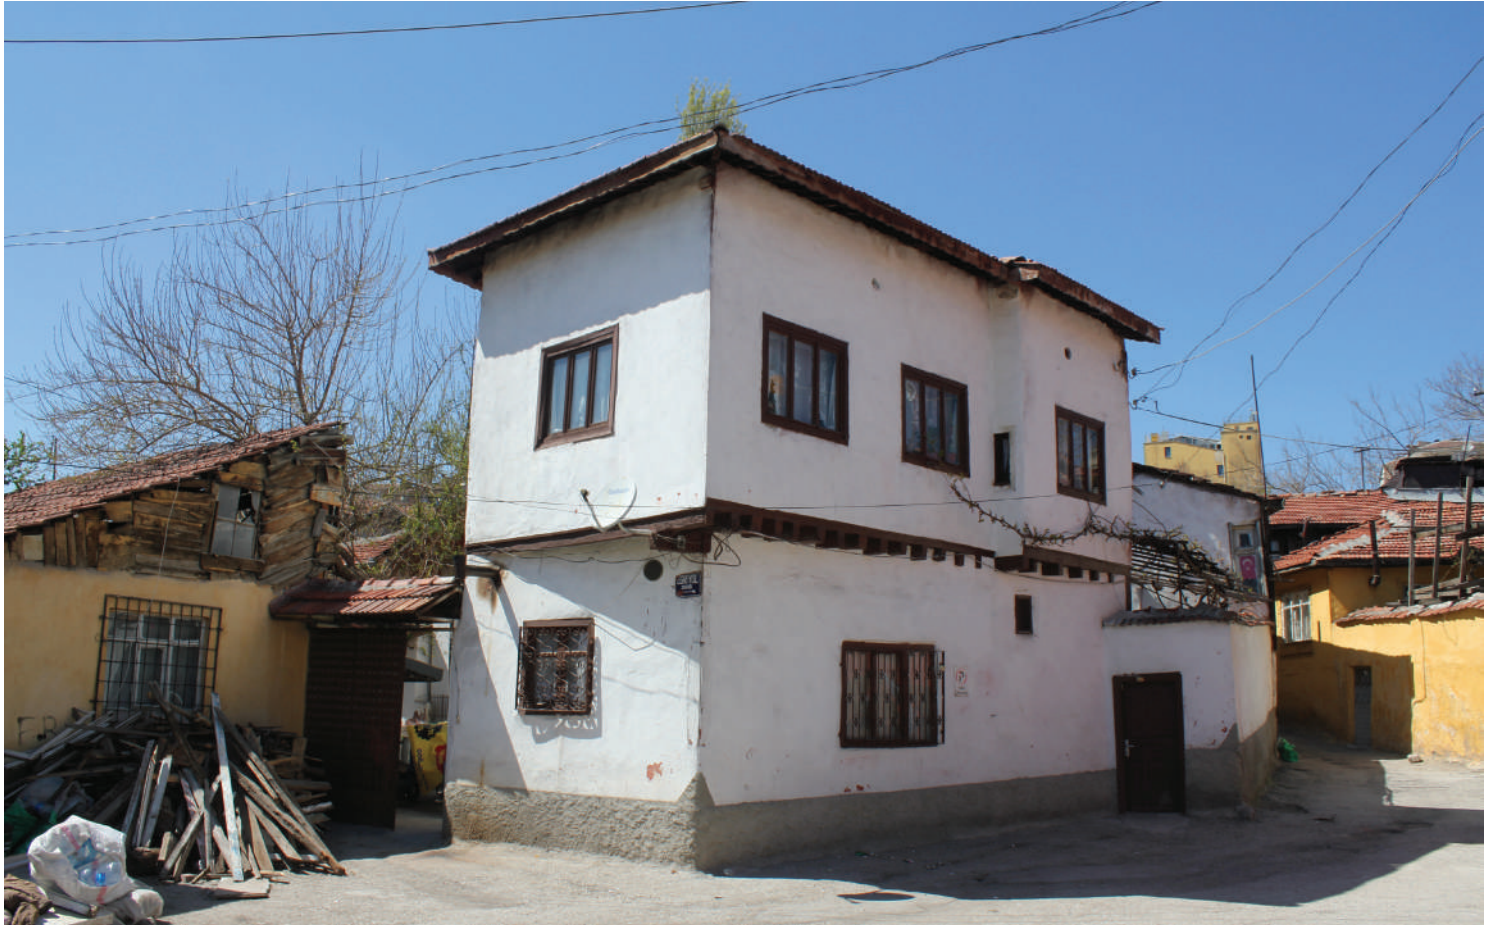
2 katlı yapıya girildiğinde küçük bir avlu vardır. Zemin kata avludan girilmektedir. Giriş kapısı ahşaptır.

Girişin hemen sol tarafında depo olarak kullanılan bir mekân vardır. Bu deponun devamında zemin katın diğer bölümleri yer almaktadır.

Merdivenler ahşaptır. Merdiven özgün merdivendir. Merdivene bakan sağ tarafta pencere yer almaktadır.

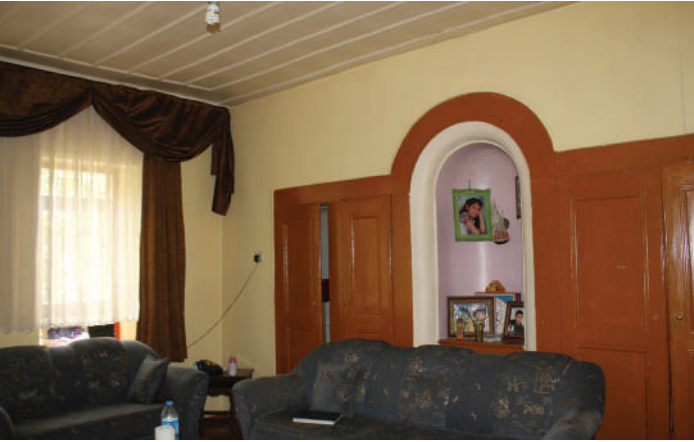
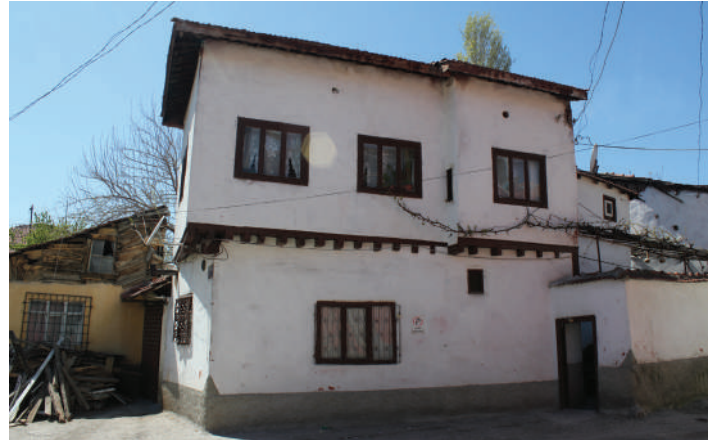
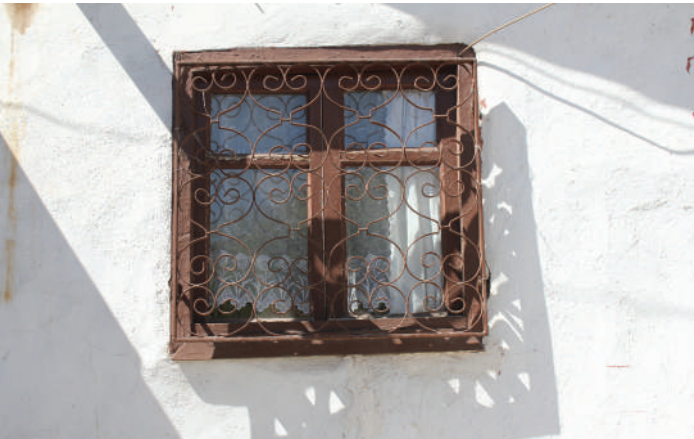
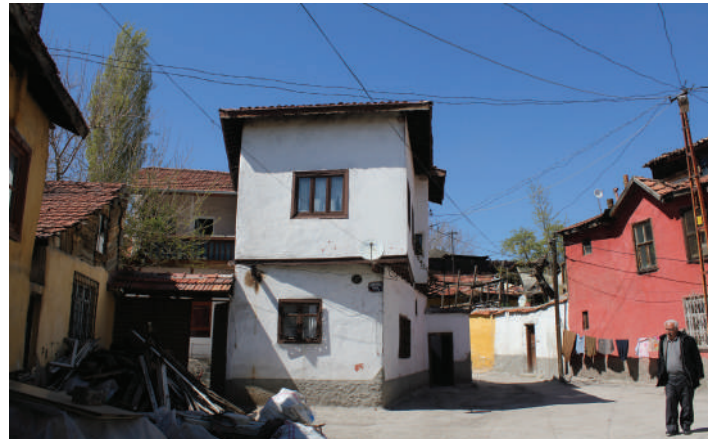
Yukarıda da belirttiğim gibi; yapı, zemin ve 1. kat olmak üzere 2 katlıdır. Yapı eğimli bir arazi üzerine yapılmıştır. Yapı girişi sokak üzerindedir. Tipik bir köşe yapısıdır. Köşeye konuşlandırılmıştır. Her iki cephede üzerinde çıkmlar mevcuttur.

Avlu içerisindeki yapı tek katlıdır. Ve kırma çatılıdır. Subasman duvarları taştır

2 katlı yapının zemin kat ve 1. kat duvarları ahşap çatkı arası kerpiç dolgu ile doldurulmuştur.

Giriş cephesinde 1. katta 3 bölmeli 3 adet pencere yer almaktadır. Aynı pencere diğer cephede de yer almıştır. Ancak bu pencereler özgün değildir.

Aynı 3 bölmeli özgün olmayan pencere zemin katta da yer almaktadır.

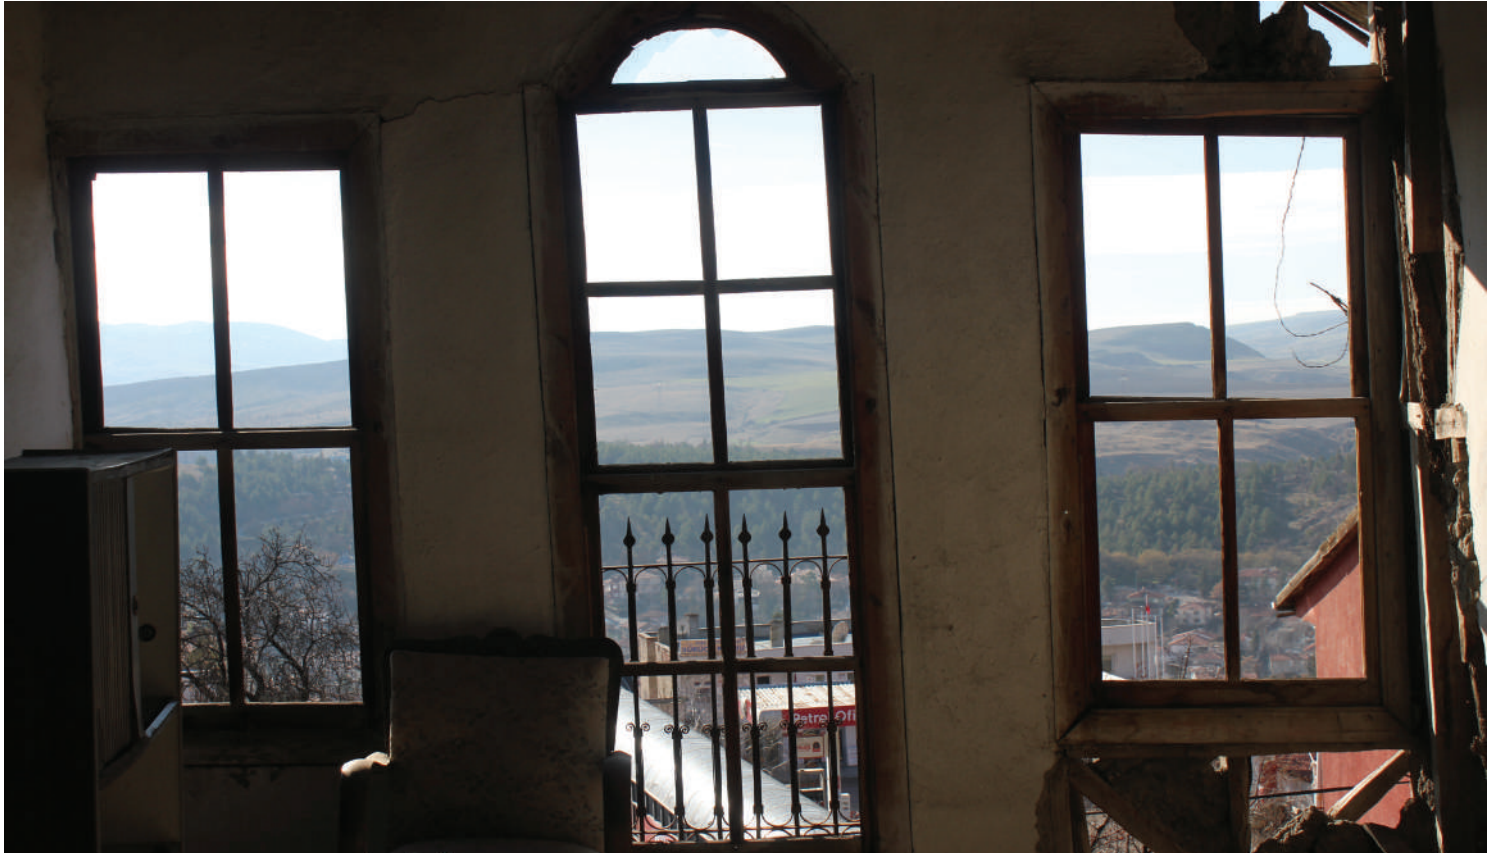
Oda duvarlarında yer yer yıkılmalar ve çökmeler oluşmuştur. Sıva ve boya çatlakları oldukça fazladır. Duvarlar tahrip olmuştur. Tavan kaplamalarının ahşaplarında yer yer bozulmalar ve nemlenmeler oluşmuştur.

Yapının bahçe katı veya bodrum katı oldukça tahrip olmuştur. Duvarlarında yıkılmalar, çökmeler, çatlamlar ve bozulmalar vardır.

Kapıların tamamı ahşaptır. Kapı ahşapları yer yer bozulmuş ve yıpranmıştır.

Çatı büyük kısmı ahşap çatıdır ve su akıtmaktadır.

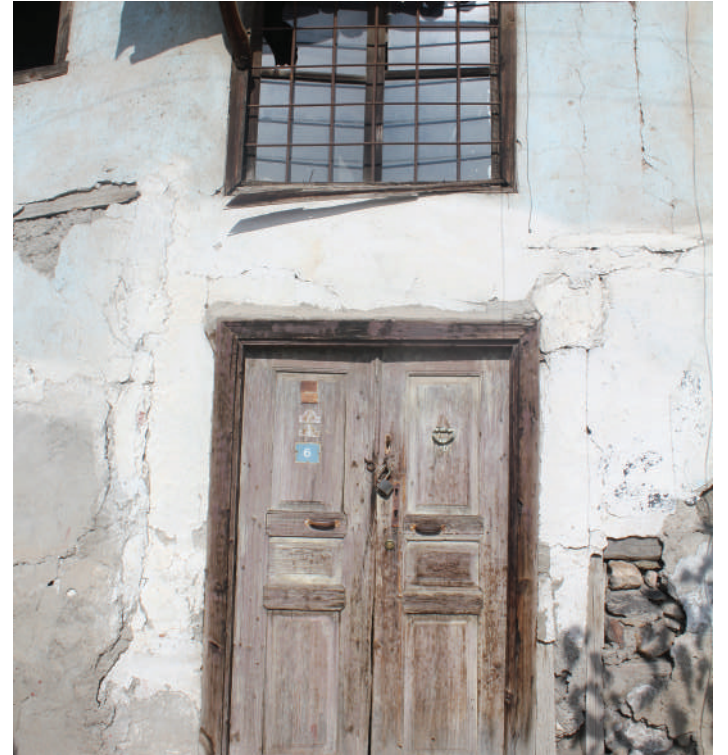
Çatı ahşap çatı olup alaturka kiremitle kaplıdır.

Saçaklar ahşaptır. Cepheelerde ahşap kat silmeleri ve ahşap dikey kaplamalar mevcuttur.

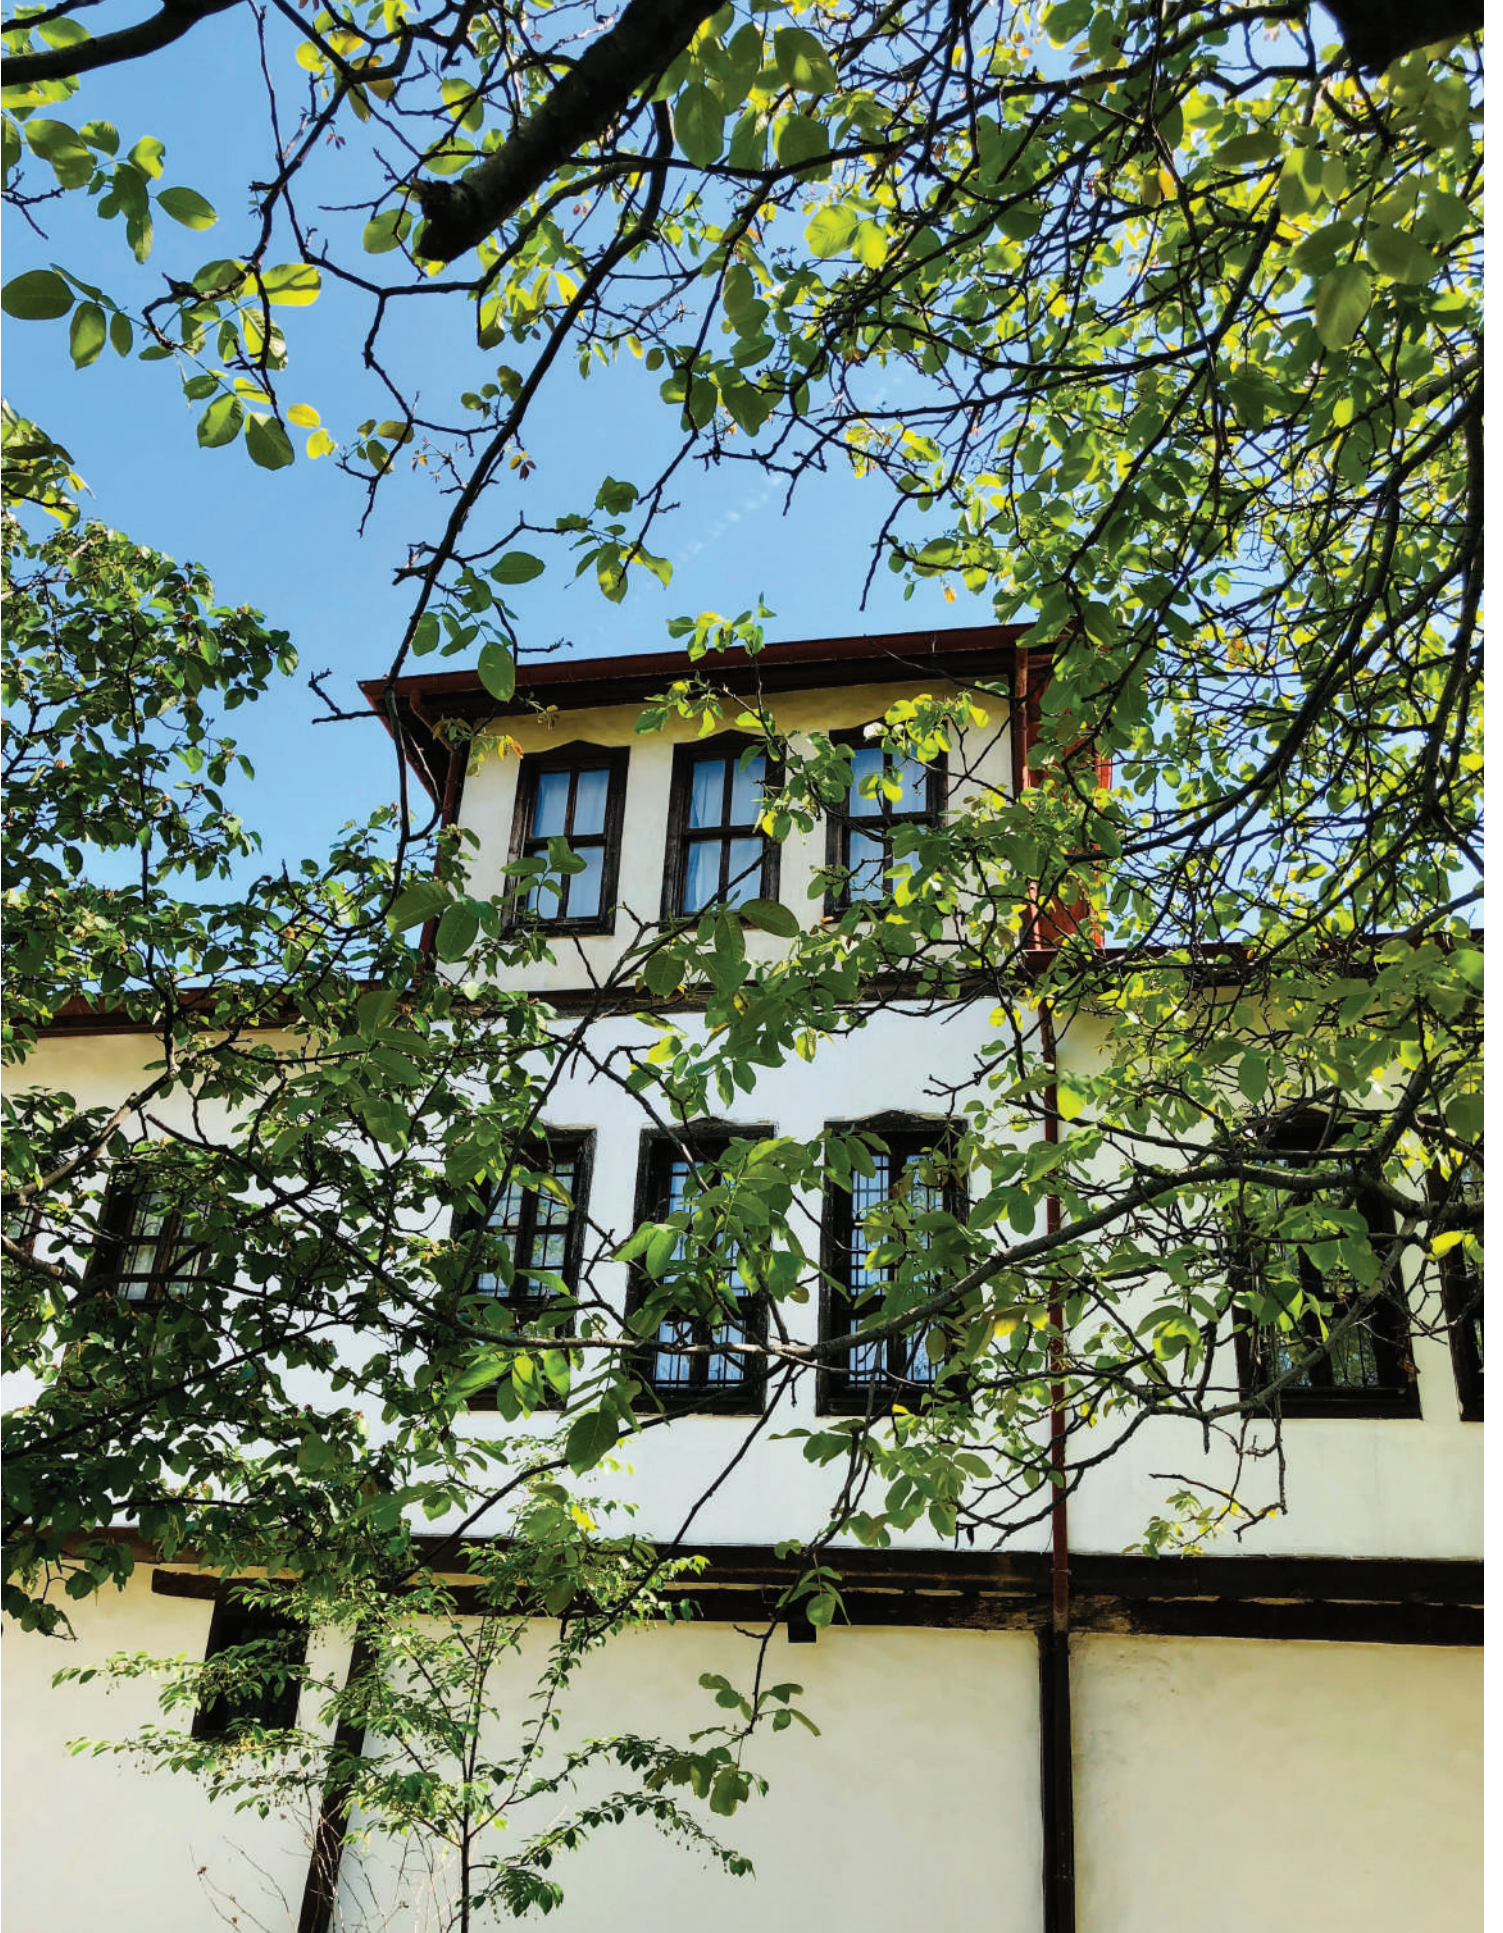
Beypazarı'daki, geleneksel yapıların cephe düzeninde karşımıza çıkan önemli cephe öğelerinden biri de çıkmalardır.

Çıkmlar; cephe ortasından yapılan tek çıkmlar, iki köşedeki çıkmlar, düz kat çıkması ve gönyeli çıkmlar şeklinde çeşitlilik göstermektedir.
