• M. FARUK SOYDEMİR •  
Mimar

**ANKARA VE İLÇELERİNDE,**  
GELENEKSEL EVLER, YAPIM TEKNİKLERİ  
VE GELENEKSEL EVLERDEN ÖRNEKLER

**ANKARA VE İLÇELERİNDE,  
GELENEKSEL EVLER, YAPIM TEKNİKLERİ  
VE GELENEKSEL EVLERDEN ÖRNEKLER**

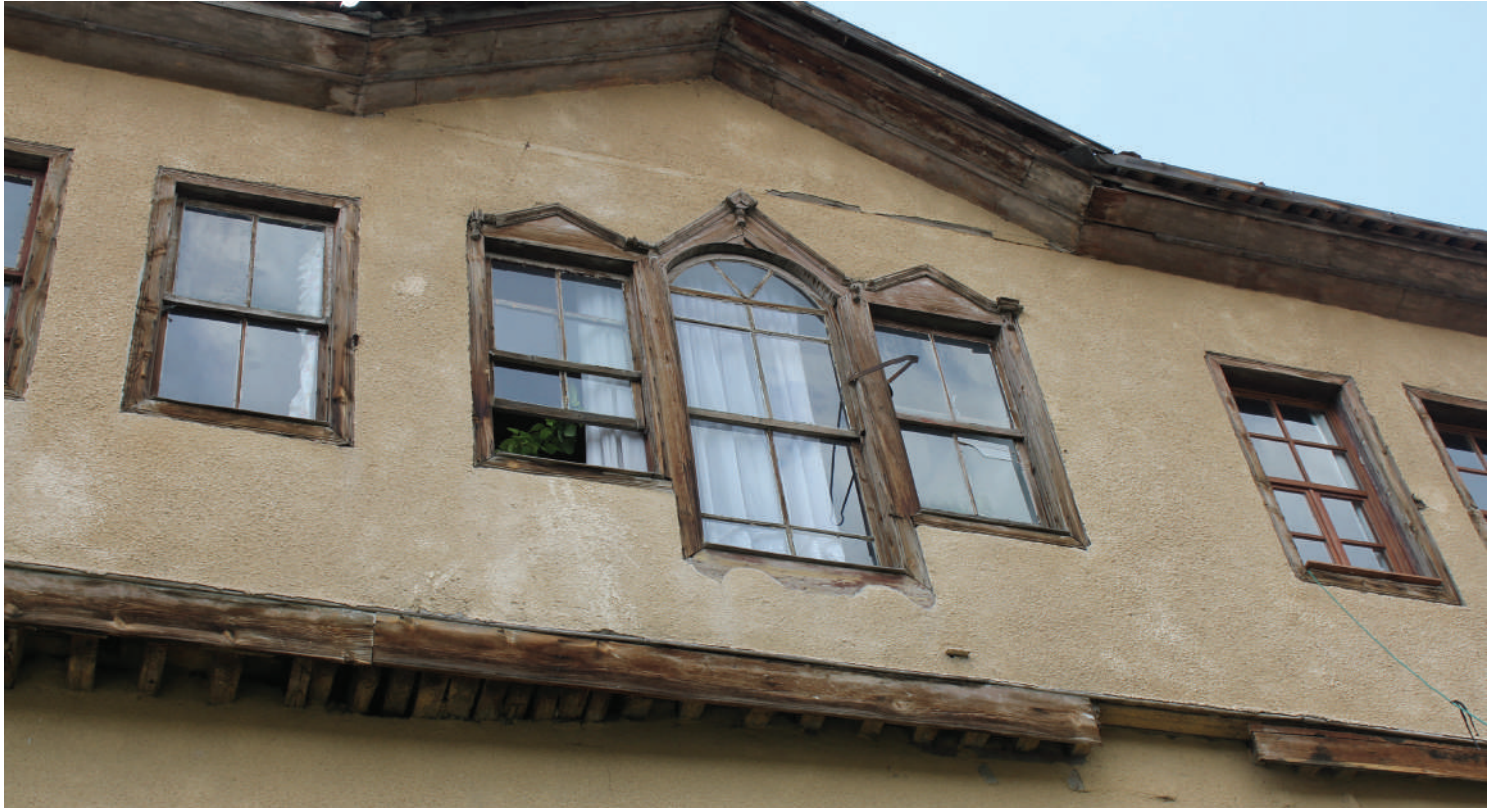
Giriş holünden büyük bir sofaya ulaşılmaktadır. Sofaya açılan 3 adet oda ve mutfak vardır. Odalar arasında eyvan yer alır. Eyvanın her iki yanında ahşap göğüslemeler vardır. Sofa tavanında işlemeli ahşap bir göbek vardır.

Sofanın bir bölümünde yer döşemesi Ayaş'ta üretilen pişmiş topraktan yapılan karolar vardır.

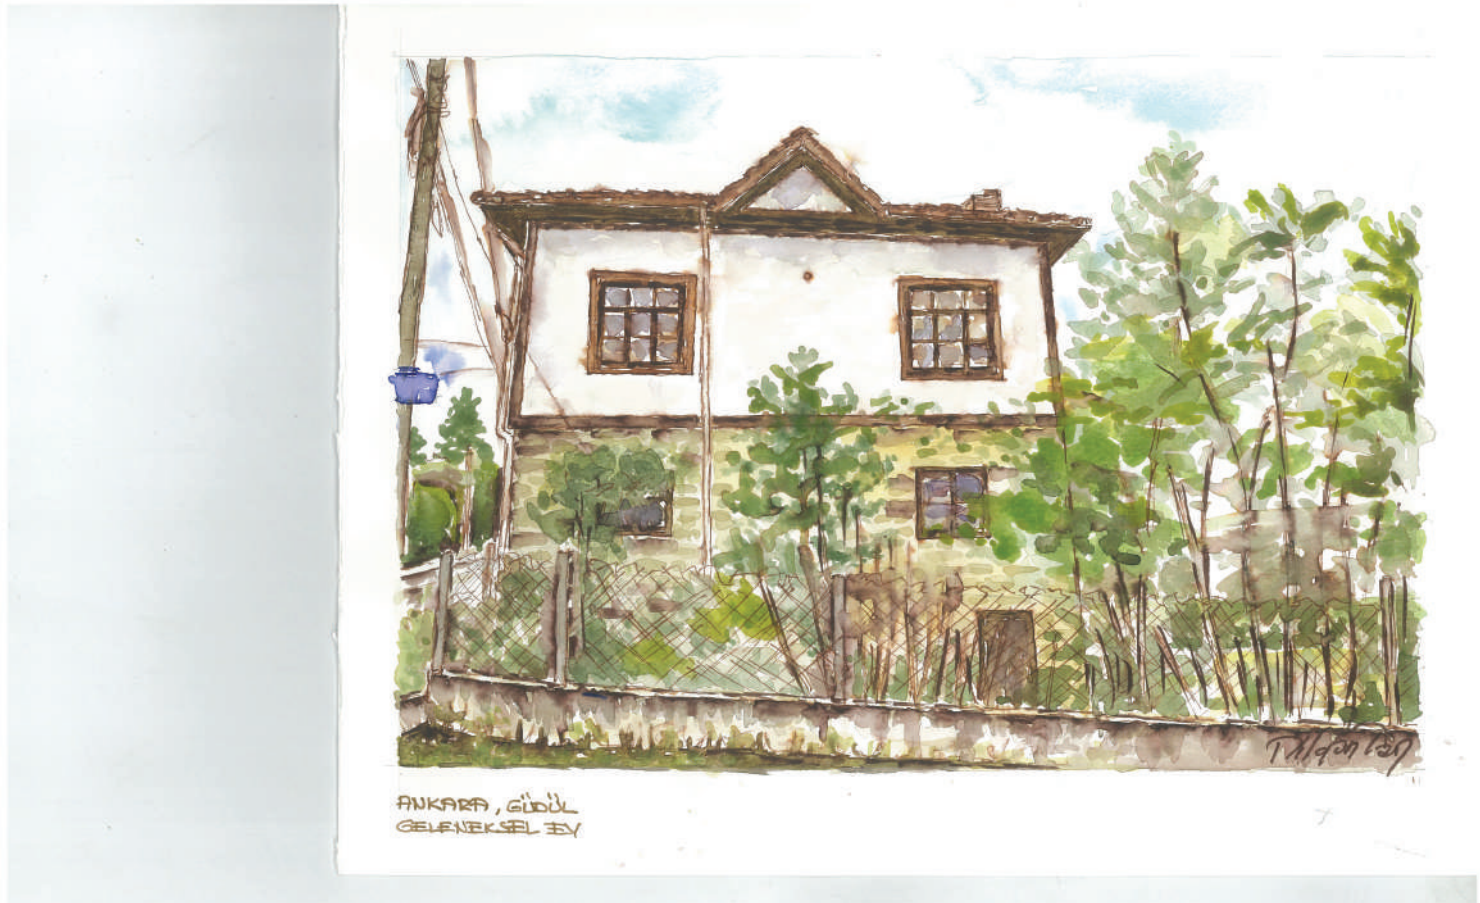
Yapının yapıldığı tarih olarak 1952 yılı belirtilmektedir. Yapı konut olarak yapılmıştır. Yapıldığı tarihten bugüne kadar da konut olarak kullanılmıştır. Yapı girişten arkaya doğru eğimli bir araziye oturmaktadır ve bodrum kat, zemin kat ve birinci kat olarak üç katlıdır. Bu amaçla; bodrum kat depo, zemin kat ve birinci kat yaşam katları olarak kullanılmaktadır. Bodrum kat aynı zamanda ahır, samanlık olarak da kullanılmıştır. Bodrum kata bahçeden giriş sağlanmaktadır. Yapı taş temel üzerine yapılmıştır. Su basman duvarları taştır. Bodrum ve zemin kat duvarları

taş duvardır. Birinci kat duvarları ise tuğla duvardır.

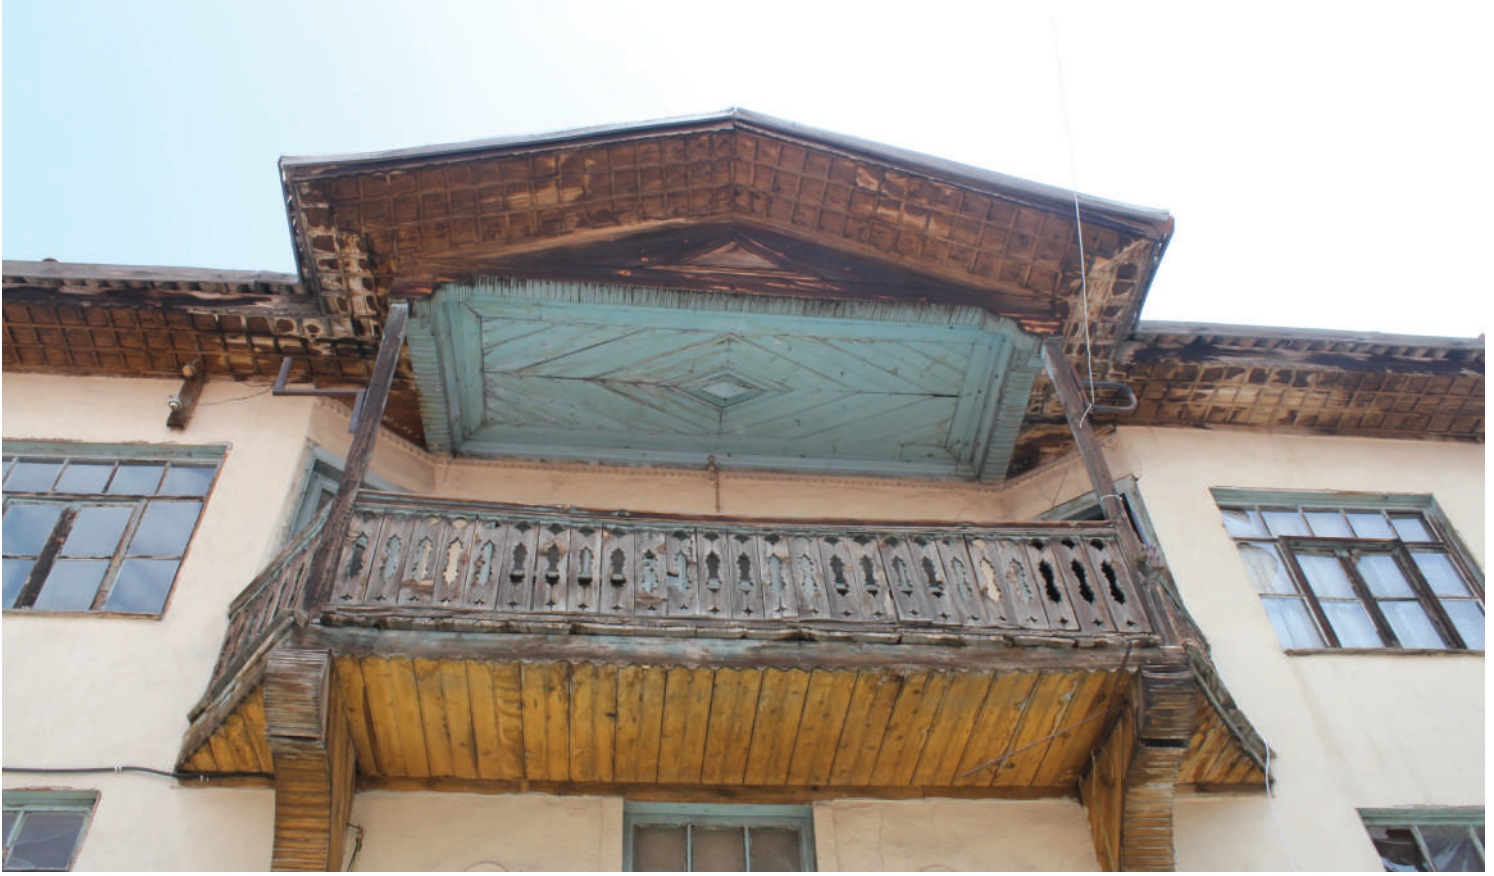
Yapı arkaya doğru eğimli bir araziye oturmaktadır ve zemin kat, ara kat ve birinci kat olarak üç katlıdır. Girişin bir bölümü, ara kat ve birinci katın bir bölümü otel olarak planlanmış ve otel olarak kullanılmıştır. Birinci katın bir bölümü ise yapının sahiplerinin konutu olarak planlanmış

ve kullanılmıştır. Zemin katta ise kahvehane ve bir adet dükkân vardır. Ara kat ve birinci katta ise otel odaları ve konut bulunmaktadır.

Yapı, temel ve su basman duvarları taş duvardır. Zemin ve birinci kat duvarları ise tuğla duvardır. Yapıda ahşap malzeme bolca kullanılmıştır. Bu yörede ahşap malzeme geleneksel yapıların vazgeçilmez öğelerindendir.

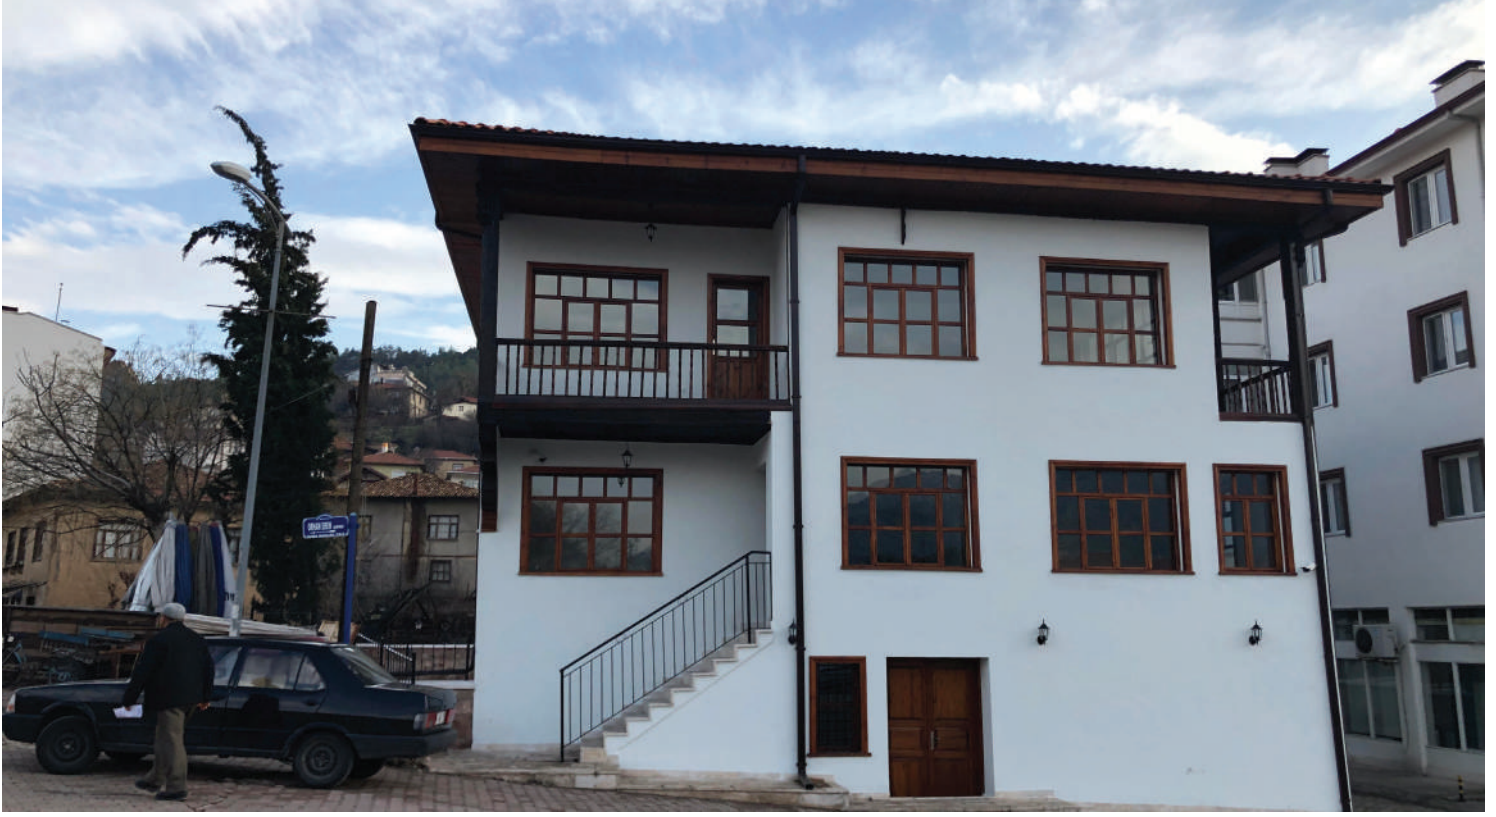
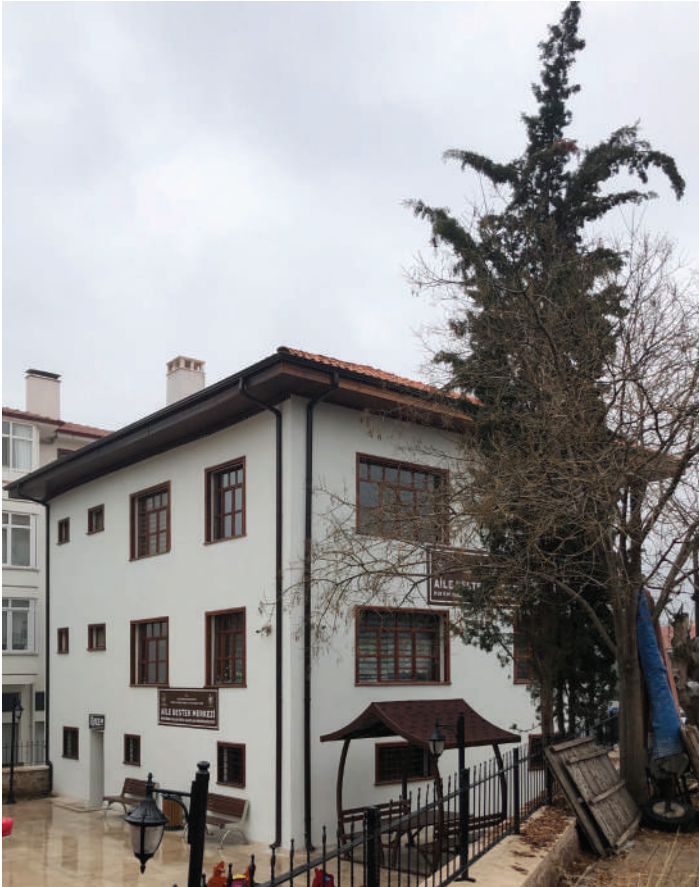
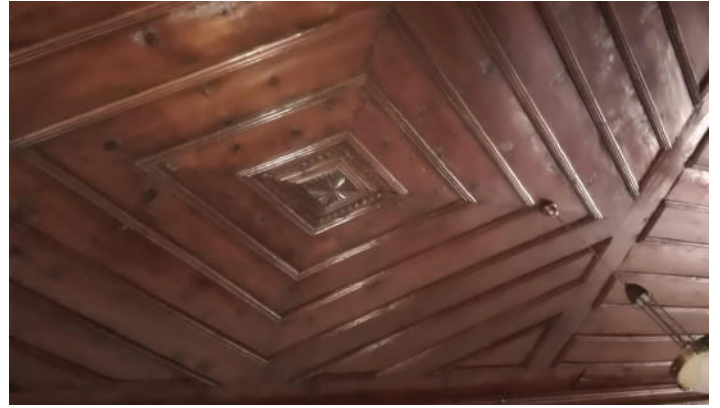
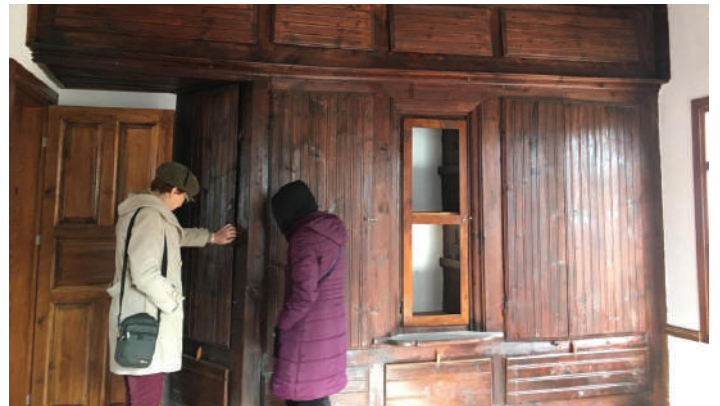
# SONRASI

Yapı; Soydemir Mimarlık Ofisi tarafından hazırlanan ve Ankara 1 Numaralı Kültür Varlıklar Koruma Bölge Kurulu tarafından onaylanan projelerine uygun olarak 2018 yılında Restore edilmiştir. Yapı hâlen Nallıhan Kaymakamlığı tarafından hizmet binası olarak kullanılmaktadır.
